Alte Böden: kostengünstig neu gestalten statt rausreißen

Bericht über die Sanierungsmaßnahmen im Wohnhaus Emmaus in Bonn

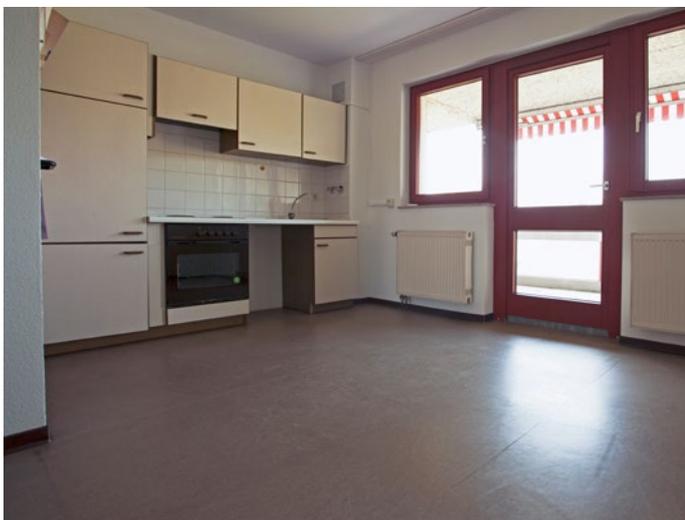
Abb. 1: Aufenthaltsraum vorher

Die Sanierung des Aufenthaltsraums: Dort befand sich ein homogener PVC-Boden aus 1989 mit vielen Kratzern, Verstrichungen und starker Verschmutzung

(Abb. 1). Da das Design des PVC-Bodens nicht mehr modern war, wurde dieser mit PU-Design neu gestaltet.

1. Schritt: Entfernung der alten Pflegeschichten und Anrauhung der Oberfläche für eine optimale Haftbrücke.

2. Schritt: Erster Lackauftrag in der von der Architektin gewünschten Farbe (RAL 9015) mit der Super-Profi-Rolle.

3. Schritt: Zweiter Lackauftrag in einer anderen blauen Farbe (RAL 9017) mit der Dekorwalze, um einen marmorierenden Effekt zu erhalten.

4. Schritt: Auftrag von PU-Siegel transparent als Decklack zum Schutz vor mechanischem Abrieb und Chemikalien. Der Raum wurde anschließend neu möbliert (Abb. 2).

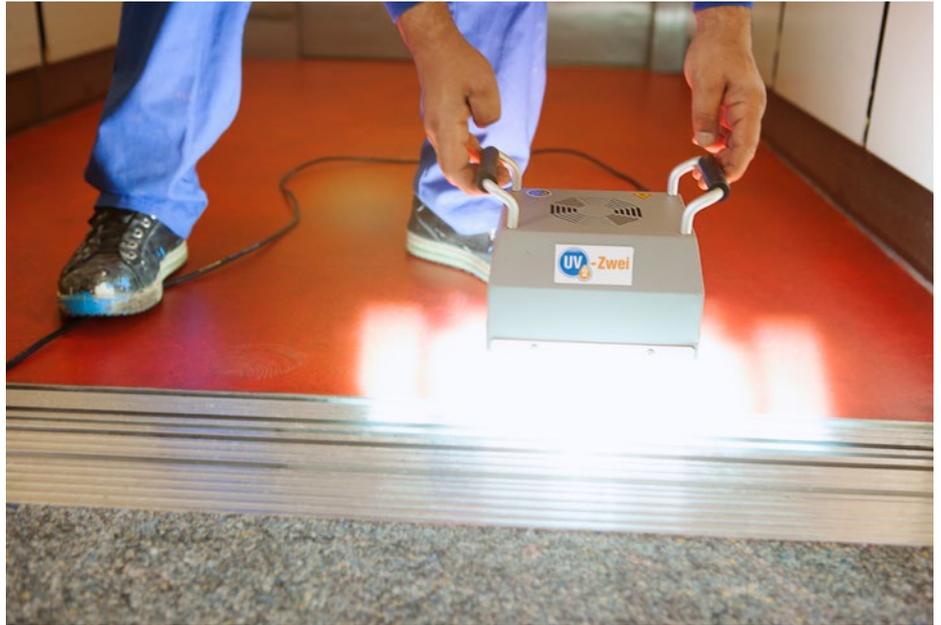
Abb. 3: Dank UV-Technik war der Fahrstuhl nach nur 6 Stunden wieder voll belastbar

Die Sanierung des Fahrstuhls: Hier befand sich ein altes Linoleum mit starken Abnutzungserscheinungen, der trotz hohen Aufwandes kaum mehr zu reinigen war. Anders als im Aufenthaltsraum sollten hier Farbe und Design des Bodens erhalten bleiben. Deswegen wurde der Boden mit der transparenten Permanentbeschichtung behandelt. Von

besonderer Bedeutung war hier, dass der Fahrstuhl nur maximal 10 Stunden stillgelegt werden konnte. Um dies zu ermöglichen, wurde das spezielle PU System auf UV-Basis von Dr. Schutz eingesetzt (Abb. 3). Hier ist eine sofortige vollständige Aushärtung der Neubeschichtung und damit eine sofortige Nutzung des

Bodens bei voller Belastung unmittelbar nach Abschluss der Sanierung gewährleistet. Die Vorbereitung des Bodens, die Applikation des UV-PU Siegels und der Einsatz der UV-Maschine erfolgt über Nacht in weniger als 6 Stunden. Unmittelbar danach wurde der Fahrstuhl zur uneingeschränkten Nutzung freigegeben.

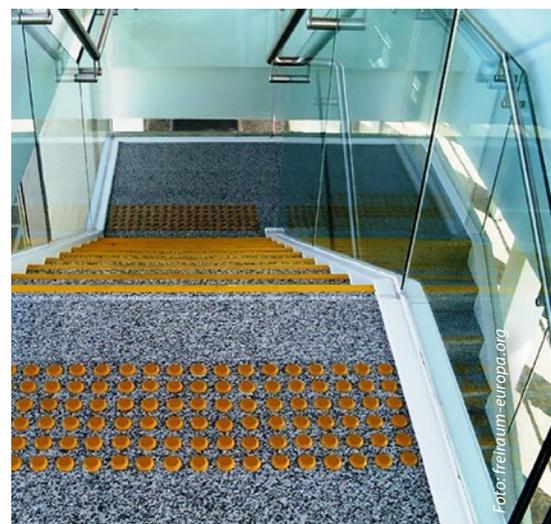
Für Abhilfe kann da ein sogenanntes Aufmerksamkeitsfeld sorgen. Das besteht aus Kunststoff-Noppenindikatoren, die nach der DIN-Norm 32984 vor der Treppe aufgeklebt werden. Sie machen nicht nur optisch, sondern auch haptisch auf eine Gefahr aufmerksam. Die Ausführung erfolgt in Kunststoffnoppen mit einem Durchmesser von 40 mm und 3 mm Höhe. Das gesamte Aufmerksamkeitsfeld soll nach der DIN-Norm eine Tiefe von 60 bis 90 cm haben.

Die Kosten liegen je nach Laufbreite bei ab 250 Euro. Diese geringe Investition lohnt sich in jedem Fall, da sich im Sinne der gesetzlichen Vorgaben für Barrierefreiheit nach DIN 32984 vor jeder abwärtsführenden Treppe ein taktiles Aufmerksamkeitsfeld aus Einzelnoppen befinden muss.
